Umbauten im städtischen Korn- und Lagerhaus 1933

Kornhaus Rorschach 1933

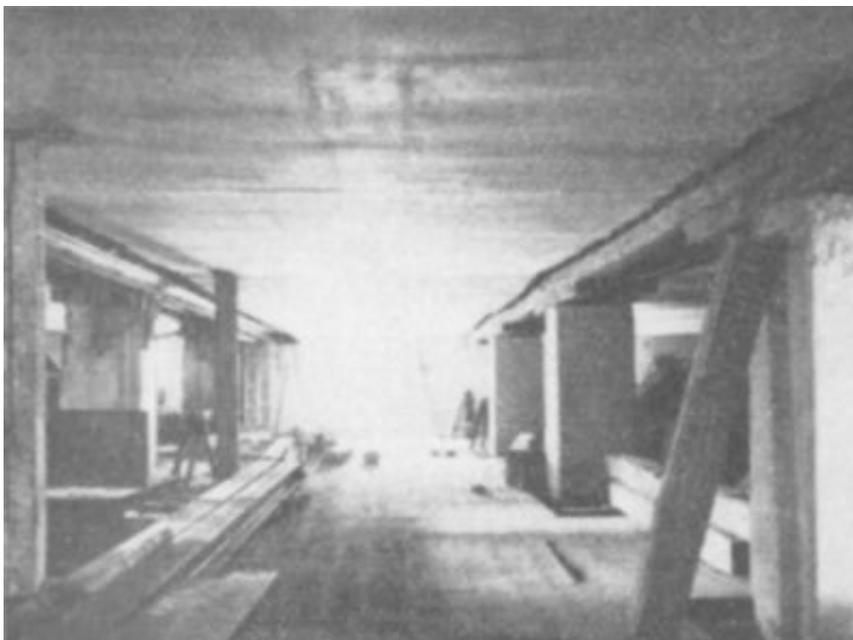
Abb. 6: Freigelegte Unterzüge und

Nachmessungen ergaben, dass sich im Laufe von bald zweihundert Jahren das Kornhaus um 17 bis 56 cm seewärts gesenkt hat und insbesondere die seinerzeit aus Föhren- und Tannenholz erstellten Unterzüge übermässig durchhingen, teilweise über den Pfeilern gebrochen waren und damit einzelne Pfeiler in Mitleidenschaft zogen.

Abb. 6 die vom Verputz freigelegten hölzernen Tragbalken, mit der deutlich wahrnehmbaren Einsenkung;

Die Auswechslung der hölzernen gegen eiserne Unterzüge, unter gleichzeitiger Instandstellung schadhafter Pfeiler, wurde dringend nötig.

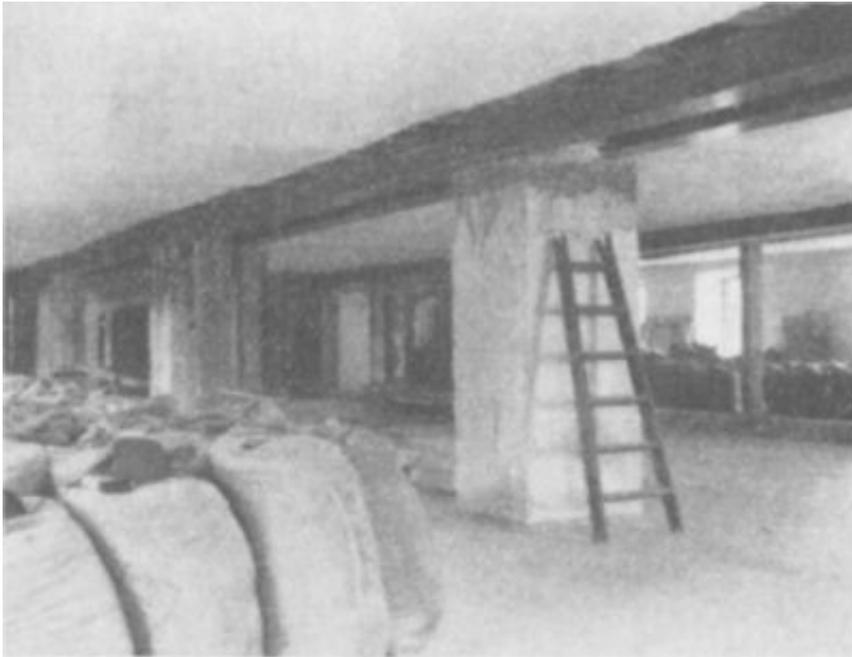
Pfeiler oben ergänzt

Abb. 7 die neuen, eisernen Unterzüge;

Eine kräftige Eisenarmierung sichert den Verband der Bruchsteinpfeiler im ersten und zweiten Stock. Im dritten Stock wurden die alten Pfeiler abgebrochen und durch armierte Betonsäulen ersetzt. Zusammen mit dem ausserordentlich kräftigen neuen Gelbalk wird das Kornhaus nach dem Umbau wieder allen Anforderungen entsprechen.

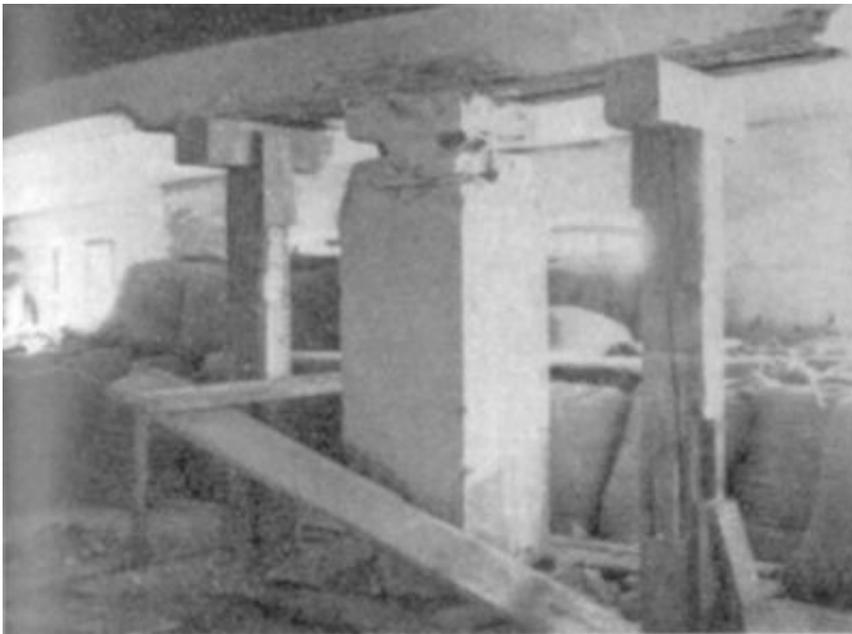
Abb. 8: Einsenkung und

Zeugen dieser - wenn auch langsamen und ungefährlichen - Senkung sind übrigens auch die alten Häuser auf der Nordseite unserer Hauptstrasse: Die Hauswände ragen zum Teil stark rückwärts gegen den See. Die Ursachen für die Baufälligkeit der Unterzüge des Kornhauses mögen einerseits in den Setzungen während der Bauzeit und diesen Bodensenkungen liegen, sind aber andererseits in den Belastungen durch den Lagerhausbetrieb zu suchen.

Abb. 8 Einsenkung des Unterzuges und der Sattelhölzer;

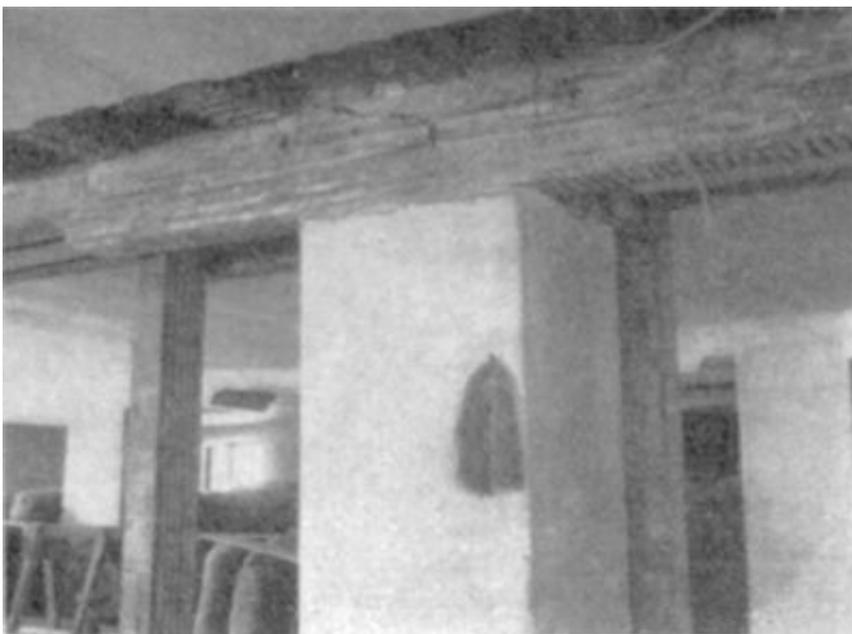
Abb. 9: Einsenkung öffnet die

Abb. 9 die zufolge Biegung sich geöffnete Stossfuge der Holzträger.
